Инспекцијски лист Бр: 001/25 FSK 2.9	Техничка Дирекција ХИПП Петрохемија д.о.о.
		Датум: 08.09.2025.

Захтев за рад бр:	001/25	Датум инспекције:	08.09.2025.
		Назив опреме:	Челична конструкција објект 2.9
Захтев за рад издао:	Грађевинска служба/техничка дирекција	Ознака опреме:	Нема
Радни налог:		Фабрички број:	
Инспекција бр.	01/25	<input type="checkbox"/> ПЛАНСКИ <input checked="" type="checkbox"/> НЕПЛАНСКИ

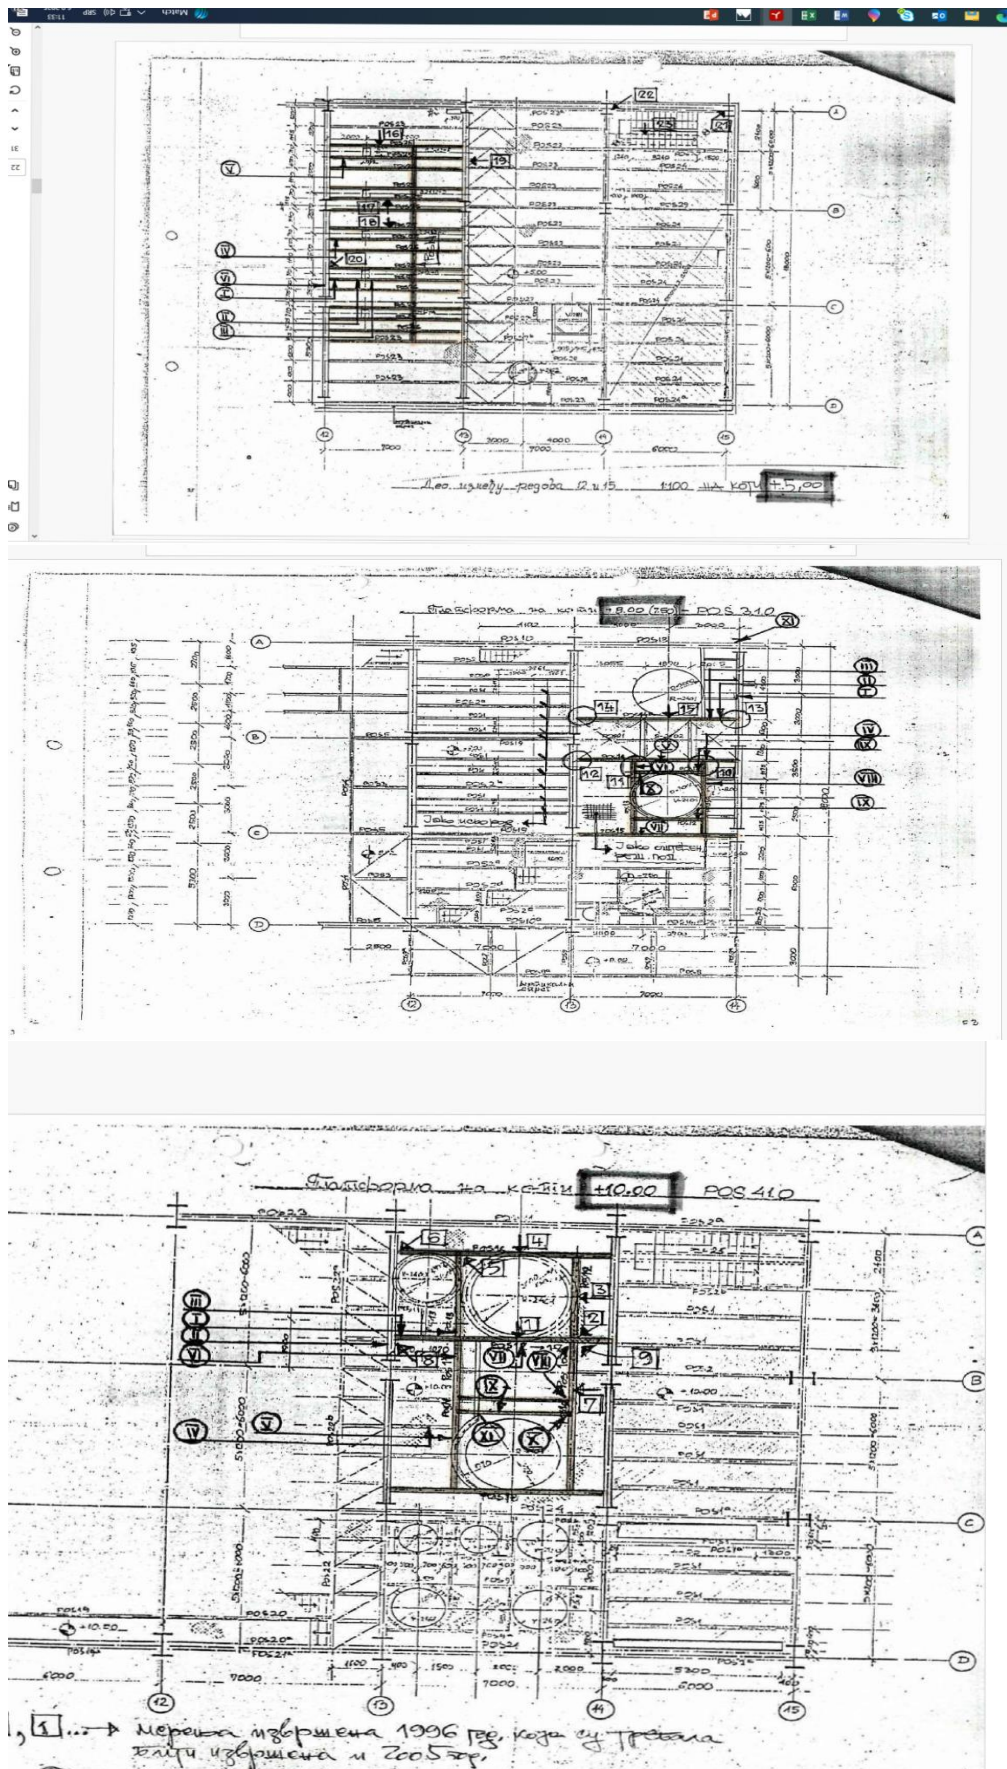
- Слика пројекта 1-2-3 – Основа челичне конструкције по котама +5м, +8м, +10м

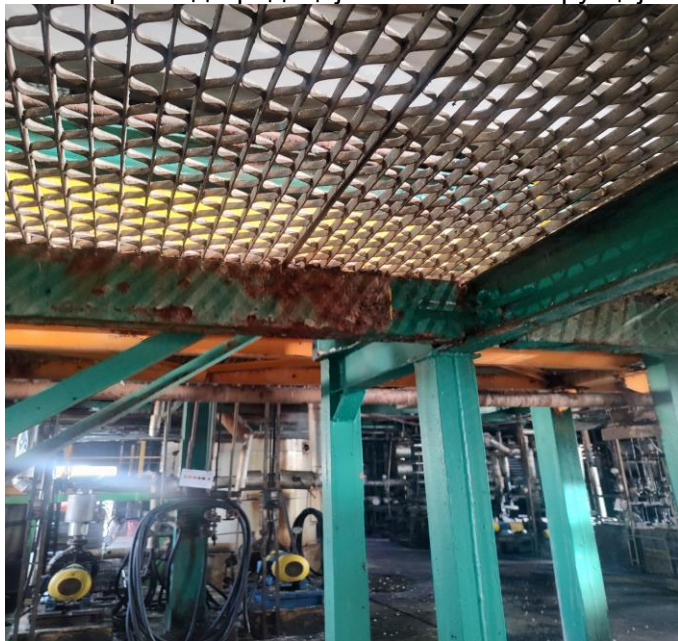
Слика 1. Корозија челичног елемента

Препорука је санација свих оштећених елемената челичне конструкције. Уколико у наредном периоду се не изведу радови на санацији челичне конструкције а наставком сличне техничко-технолошке експлоатације, драстично се подиже вероватноћа комплетног отказа челичне конструкције у периоду 2-5 година.

1. Потребно је извести замену свих оштећених елемената челичне конструкције у што скоријем року.
2. Потребно је извести техничко - технолошки систем вентилације екстракције киселинских испарења
3. У хитном поступку санирати сва оштећена базишта

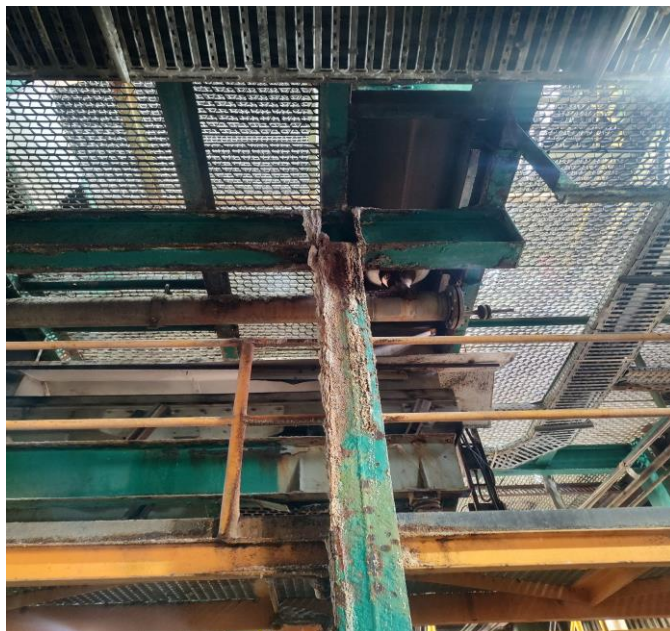
Слика 2. Дубинска корозија са деградацијом челичног стуба

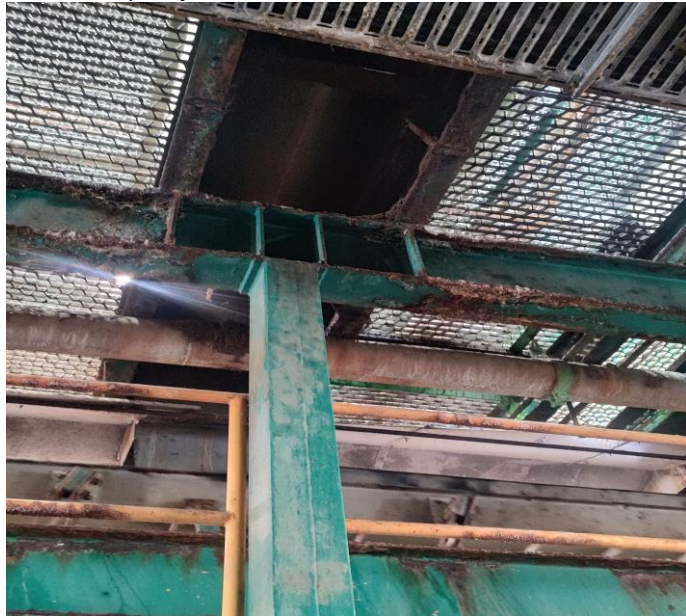
Слика 3. Дубинска корозија са деградацијом греде и стањењем челика

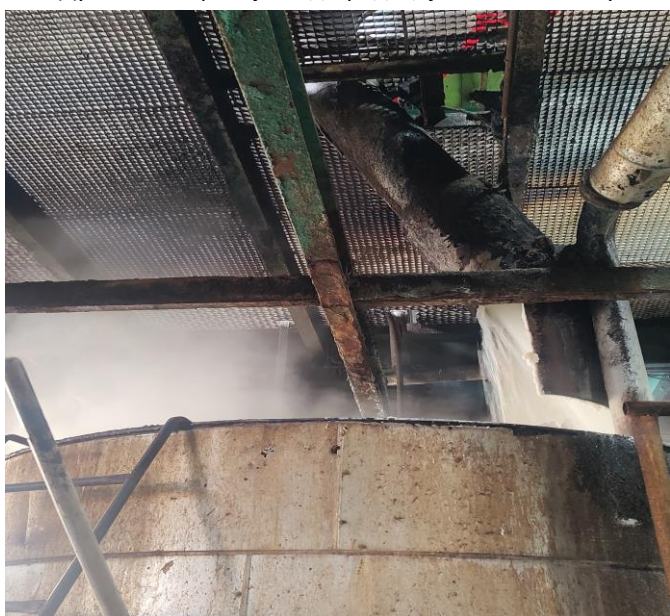
Слика 4. Дубинска корозија са деградацијом челика са могућом деформацијом елемента

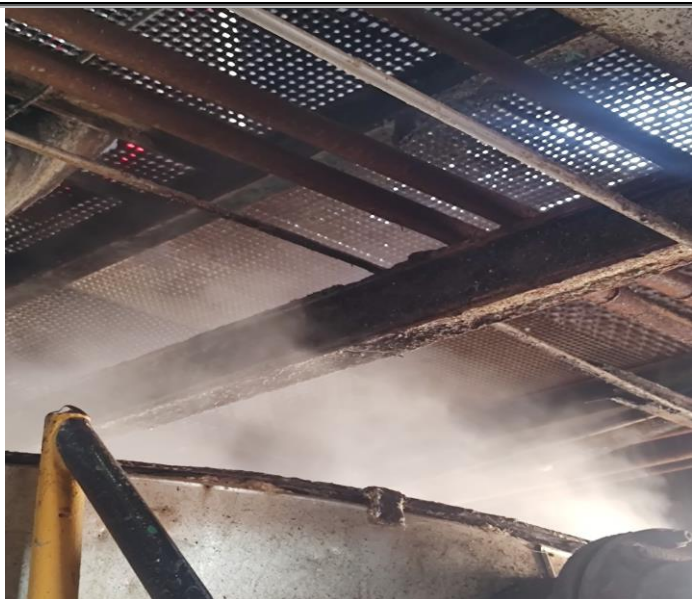
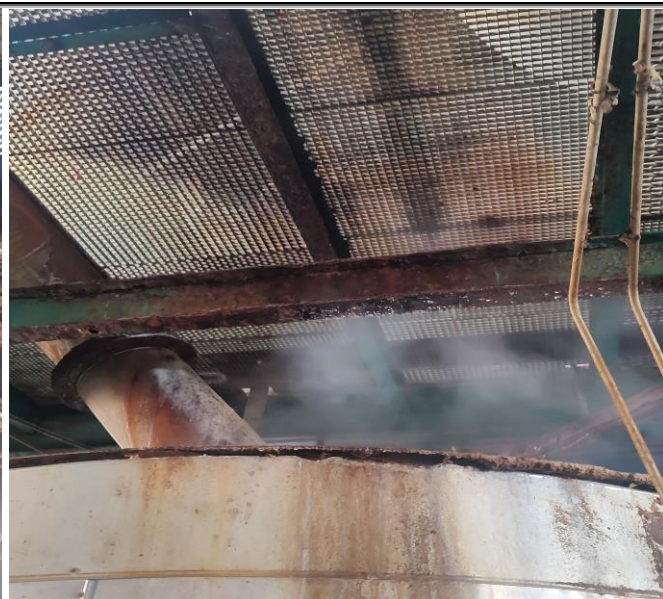
Слика 5. Дубинска корозија са бубрењем и деградацијом челика
- Приказ деградације челичне конструкције кота +5м Оса Ц-Д

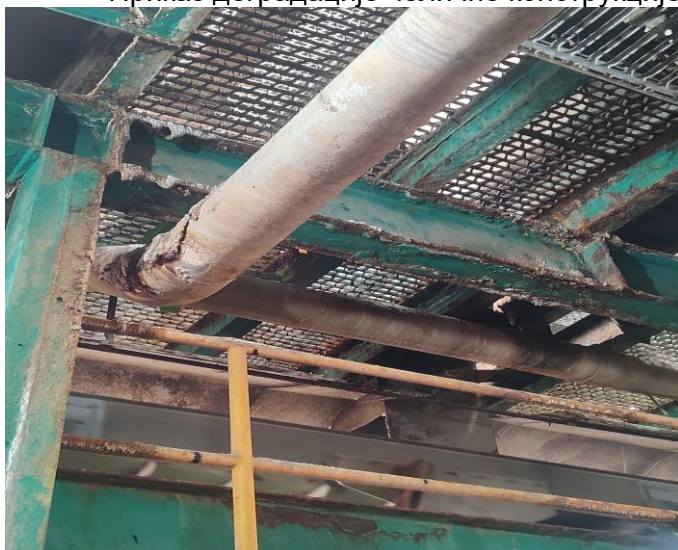
Слика 6. Површинска корозија са љуспањем

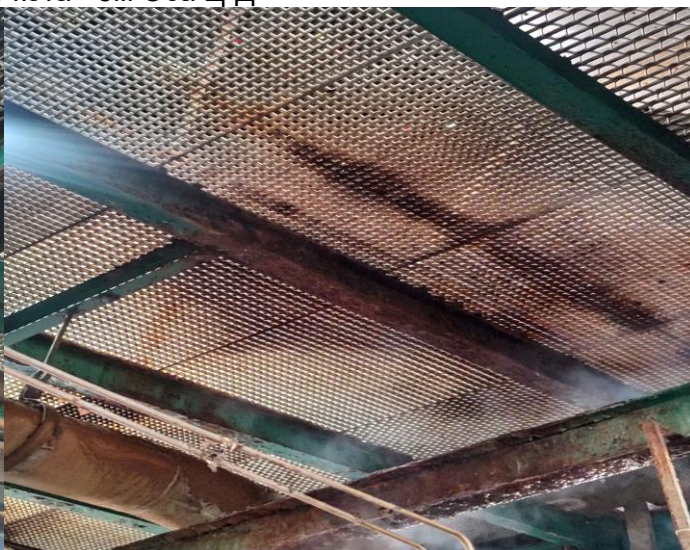
Слика 7. Дубинска корозија са бубрењем и деградацијом

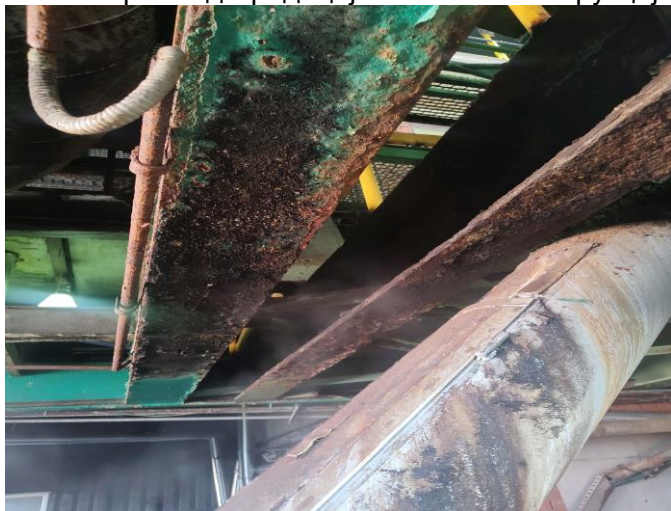
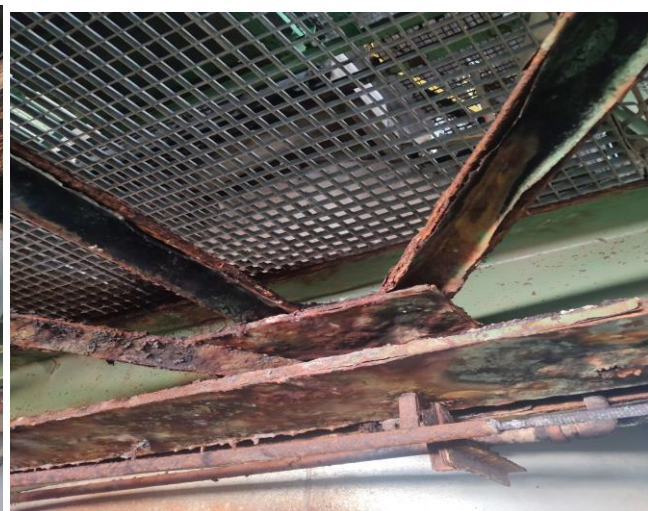
Слика 8 и 9 Дубинска корозија са деградацијом челика и љуспањем као и стањењем елемената.

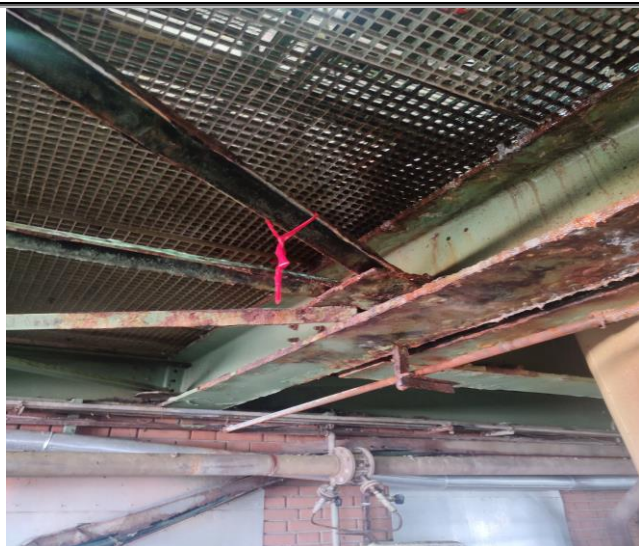
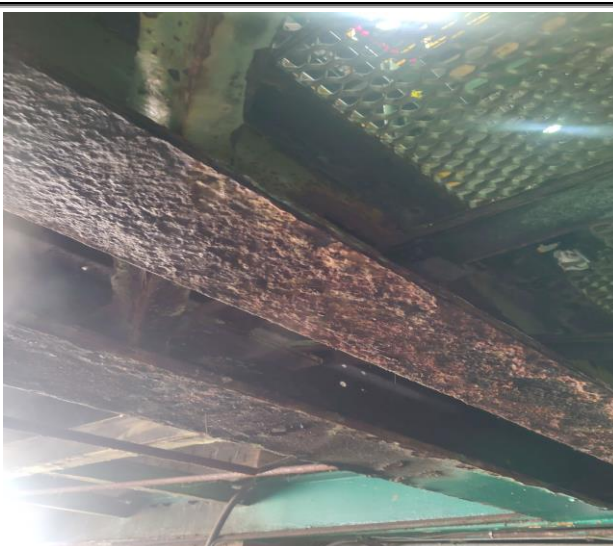
Слика 10 и 11. Дубинска корозија са деградацијом челика и љуспањем као и стањењем елемената.
- Приказ деградације челичне конструкције кота +8м Оса Ц-Д

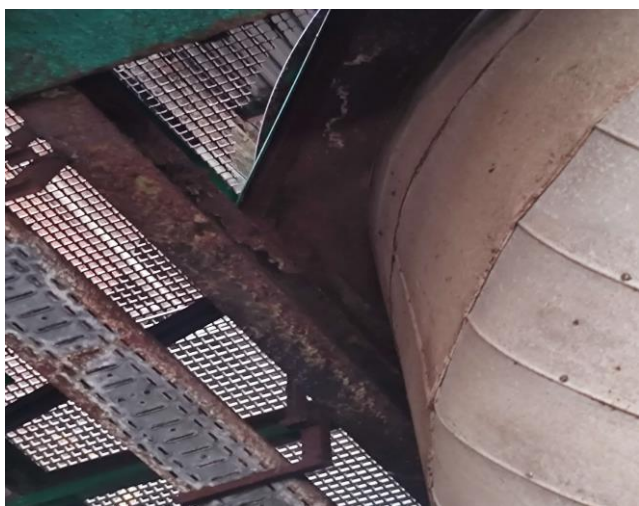
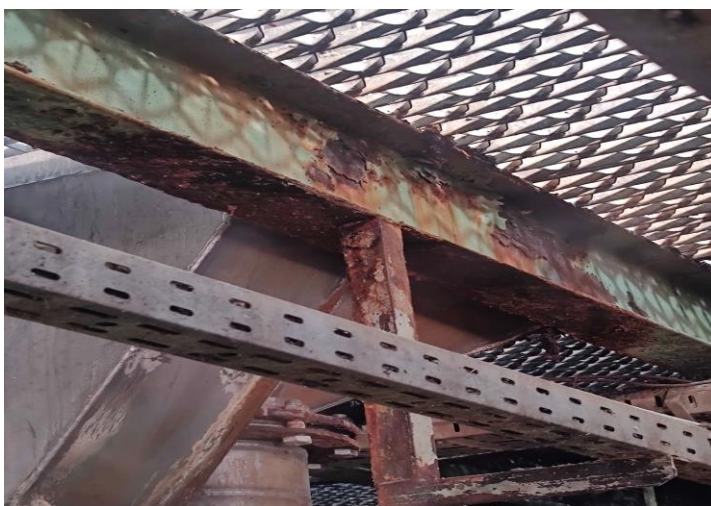
Слика 12 и 13. Површинска корозија са деградацијом челика и љуспањем као и стањењем елемената.
Приказ деградације челичне конструкције кота +10м Оса А-Б

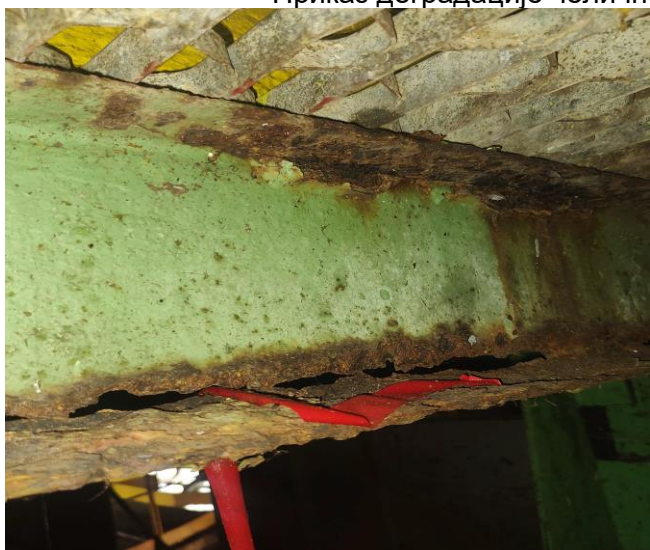
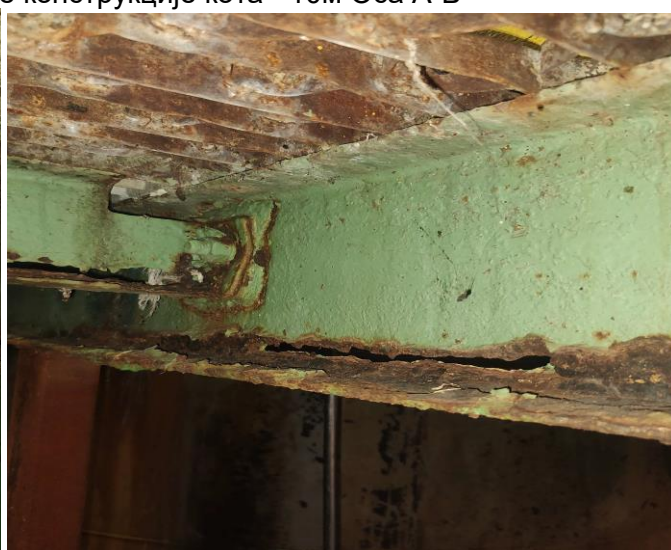
Слика 14 и 15. Дубинска корозија са деградацијом челика и потпуним стањењем челичног И профила

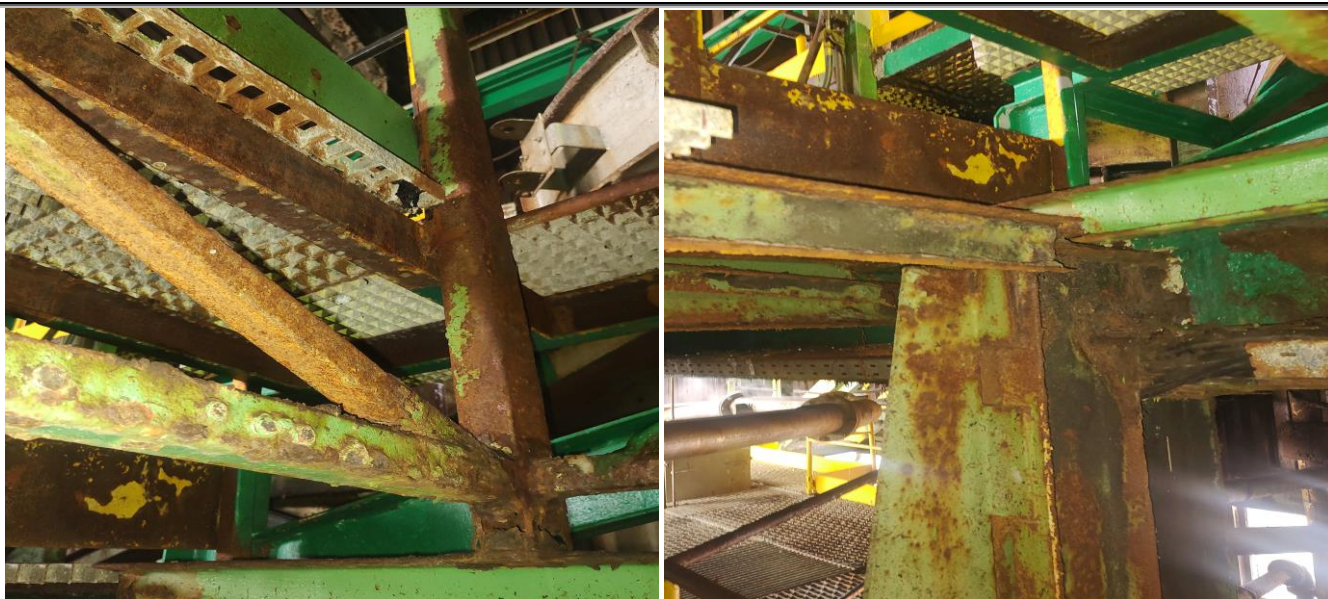
Слика 16 и 17. Дубинска корозија са деградацијом и ломом челика
Приказ деградације челичне конструкције кота +10м Оса Ц-Д

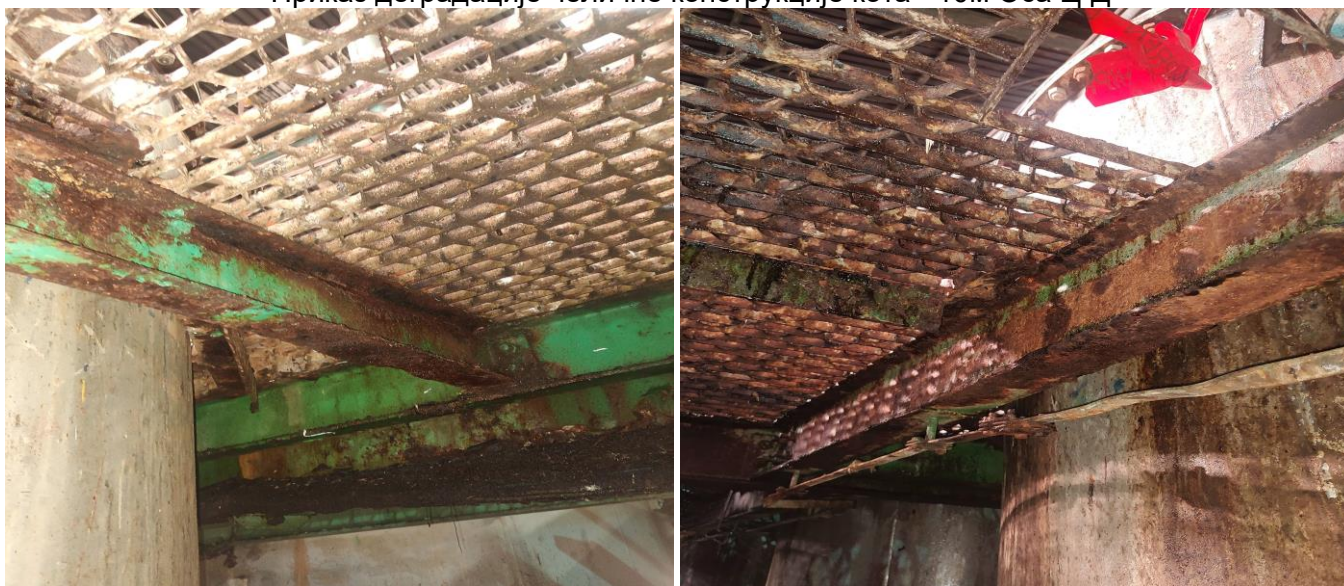
Слика 18 и 19. Дубинска корозија са деградацијом и бубрењем и љуспањем челика.

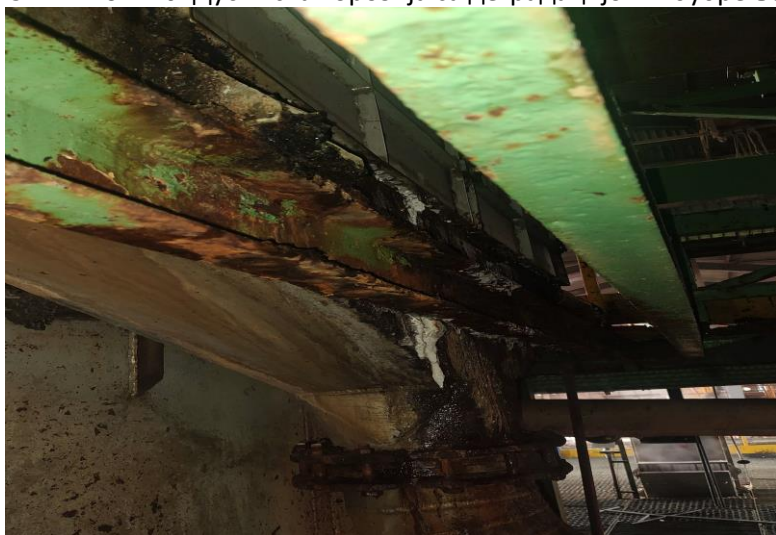
Слика 20. Дубинска корозија са деградацијом челика.
